# Rilevatore di allarme selvaggio TEST

## Rapporto finale

Dr. Ernst Moser

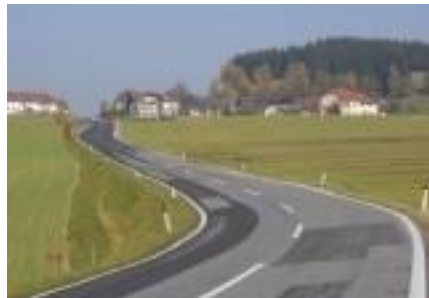
## 576, km 3,2 bis 3,4

Prima della costruzione della strada, nel punto indicato (in rosso) si trovava un boschetto di querce. Qui abbiamo notato un cambiamento nel passaggio della selvaggina, pur mantenendo la protezione del traffico veicolare.

Da quando è stata messa in sicurezza la zona di 200 metri intorno a questo passaggio, negli ultimi 5 anni non si sono più verificate vittime del traffico (solo una parte è stata colpita, ma con ferite lievi), mentre al di fuori della zona protetta si sono verificati 3 incidenti legati al gioco di notte.

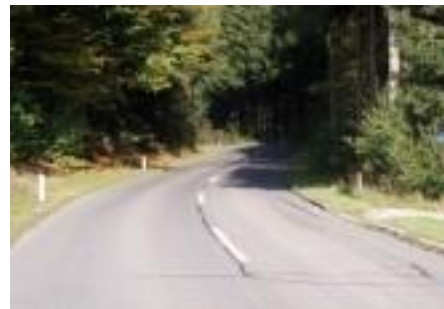
## Bezirksstraße 1424, km 0,9 bis 1,2

In questo passaggio forestale tortuoso e in pendenza, oltre a ridurre gli incidenti della fauna selvatica (effetto ombra), è necessario esaminare l'apporto energetico agli allarmi della fauna selvatica.

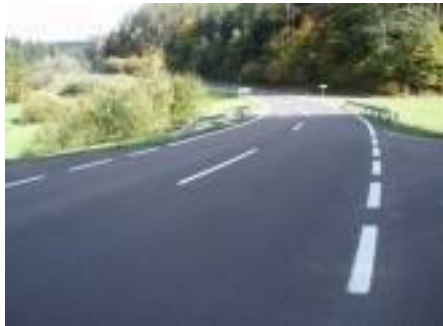
## B 124, km 17,2

La strada si immette in una curva a destra su una collina in una valle con una curva a sinistra, sul lato destro un guardrail, in modo che i segnali reagiscano solo a una distanza di 30 m dall'auto. Tra i segnali 1 e 2 si sono verificati incidenti con animali selvatici; nel 2004 si sono verificati 6 incidenti con animali selvatici, ma dopo il montaggio di 2 corni dell'ultimo modello non si sono più registrati incidenti.

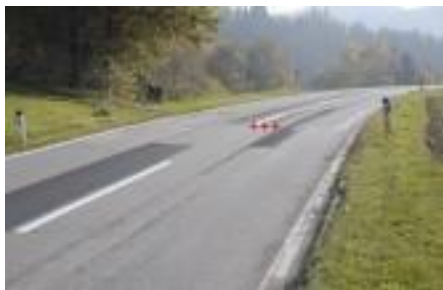
## 576, km 1

Il passaggio dell'animale conduce esattamente lungo la fascia boschiva. I due rilevatori contrassegnati con 1 e 2 sono stati

difettosi, fornivano solo l'effetto ottico e non sono stati deliberatamente sostituiti, ma rappresentano le posizioni più importanti per il passaggio degli animali. Nel marzo 2007 si è verificato il primo incidente di gioco dopo 4 anni.
