# Akustische Wildwarner im Test

## Endbericht

Dr. Ernst Moser

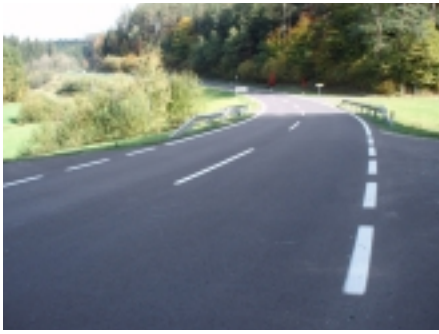
## B 124, km 17,2

Die Straße führt in einer Rechtskurve über eine Kuppe in eine Senke mit einer Linkskurve, rechtsseitig eine Leitplanke, so dass der markierte Warner (1) erst bei einer Entfernung von 30 m zum Auto reagierte. Die Wildunfälle ereigneten sich zwischen Warner 1 und 2. Im Jahr 2004 gab es hier 6 Wildunfälle, aber nach der Montage von 2 Stück des neuesten Modells keine mehr bei Dunkelheit. (1 Verkehrsoffer bei Tag, Jährling, Einstandskämpfe).

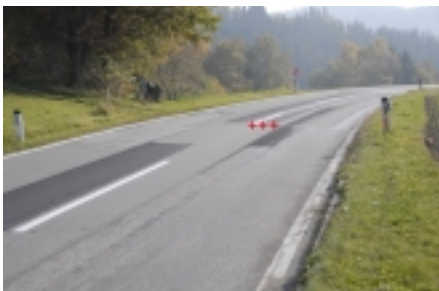
## 576, km 1

„Gegenprobe“: Der Wildwechsel führt exakt entlang des Gehölzstreifens. Die beiden mit 1 und 2 markierten Warner waren defekt, leisteten nur den optischen Effekt und wurden bewusst nicht ausgetauscht, stellen aber die wichtigsten Positionen an diesem Wildwechsel dar. Nach etwa 3,5 Monaten, im März 2007, ereignete sich an dieser Stelle der erste Wildunfall nach 4 Jahren.

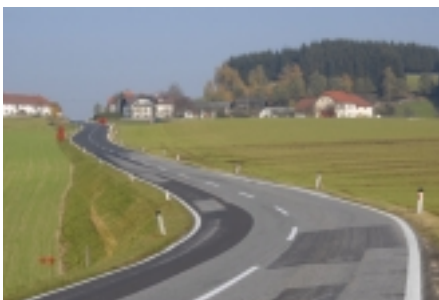
## 576, km 3,2 bis 3,4

Vor dem Straßenausbau stand an der (rot) markierten Stelle ein Eichenbusch. Dies war der strikt eingehaltene Wildwechsel und dort lagen auch vor der Absicherung die Verkehrsopfer.

fer. Seit der Absicherung der 200 m langen Strecke um diesen Wechsel gab es in den vergangenen 5 Jahren kein Verkehrsoffer mehr (lediglich ein Stück wurde angefahren, aber nur leicht verletzt), jedoch 3 Verkehrsoffer in der Dunkelheit außerhalb der Wildwarner.

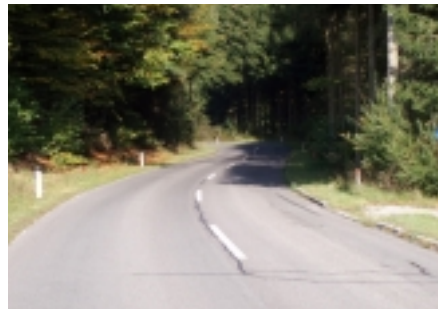
## Bezirksstraße 1424, km 0,9 bis 1,2

In dieser kurvigen, abschüssigen Walddurchfahrt soll neben der Verringerung von Wildunfällen auch die Energieversorgung der Wildwarner überprüft werden (Schattenwirkung).

2005 wurde der Abschuss bis auf 1 Stück durchgeführt und 2007 ein weiterer Wildwarner oberhalb des Wildwechsels angebracht. Der einzige Wildunfall wurde von einem Motorrad verursacht.

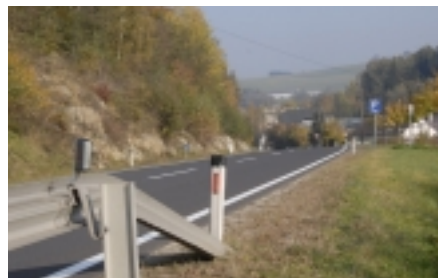
## B 124, km 18,8

Durch die leichte Kuppe leuchten die Scheinwerfer in den Himmel. Der auf der Leitschiene montierte Wildwarner

reagiert jedoch von beiden Fahrtrichtungen. Die Rehe wechseln über Haus- bzw. Grundstückzufahrten (Parkschild) auf die Straße.

Der Wildwarner auf der Leitschiene wurde erst im Sommer 2007 angebracht.
